2013年9月16日午前1時～3時にかけて、埼玉県熊谷市や群馬県みどり市で突風が発生した。当社の調査によると、突風は竜巻の可能性が高く、竜巻は少なくとも合計2つ以上は発生したと推定される。現地調査および当社のウェザーリポーターからのレポートの被害状況から、竜巻の規模は、EF0～EF1*と推定される。

1. 現地調査

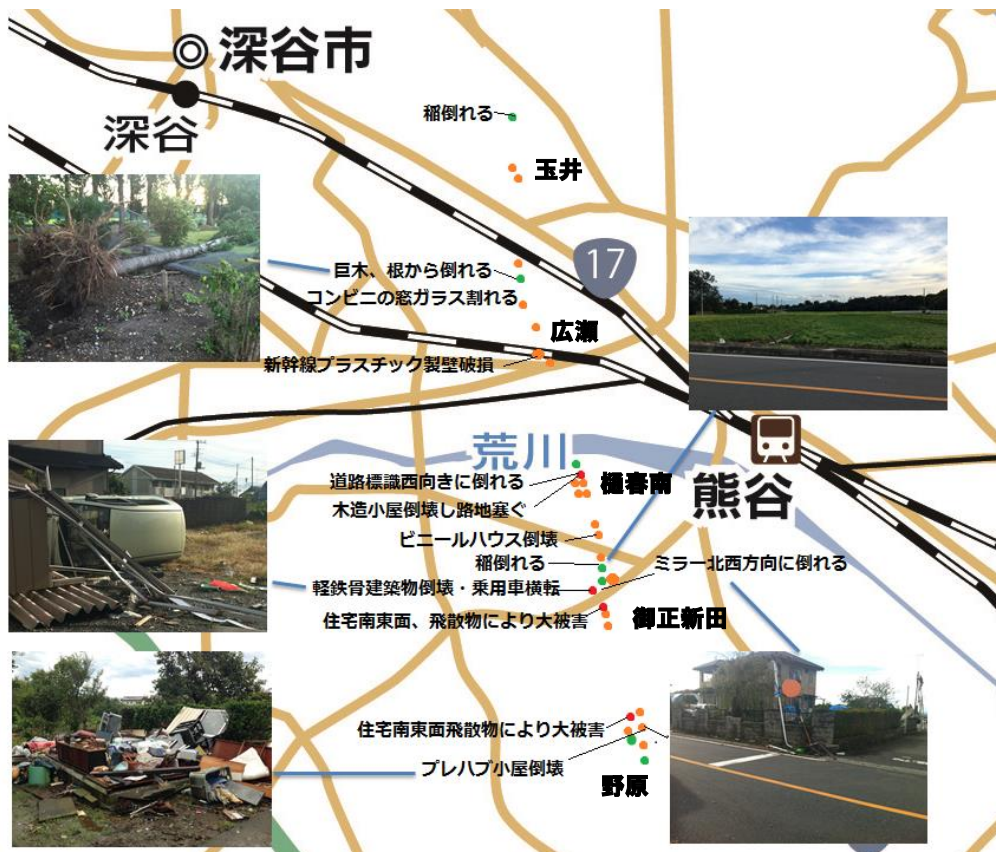
図1. ①野原～御正新田～樋春南～広瀬～玉井地区の被害状況。

赤：被害の大きい建物 橙：屋根瓦が飛んだ建物 緑：木や農作物の被害を表している。

図 1 が、①の地区の被害状況をまとめものである。被害は、立正大学のある野原地区から始まり、北北東に玉井地区の国道 17 号バイパス手前まで、約 8km にわたり線上に伸びていた。屋根瓦が飛ぶような被害の幅は、30-50m 程度であった。また、現地の方によると、「ゴーとトラックが近づいてきた感じがした」「激しい音は、1 分程度で通り過ぎた」という、何かが近づいてきて去って行ったという話が得られた。これらの被害状況と証言から、深夜で竜巻そのものを見たという情報は得られなかったものの、今回の突風は竜巻であったと推定される。

被害に関しては、特に大きかったのは、南部の野原～樋春南にかけてであり、御正新田付近では、軽装鉄骨倉庫の倒壊、乗用車が横転をしていた。樋春南では、木造倉庫が半壊していた。これらの状況から、この竜巻は EF0～EF1 程度であったと推定される。

また、被害があった家屋の多くは南東面に、飛散物による窓ガラス・壁の破損がみられたこと、また、道路標識やミラーが北西方向に倒れていることから、南東からの風が非常に強かったと推定される。

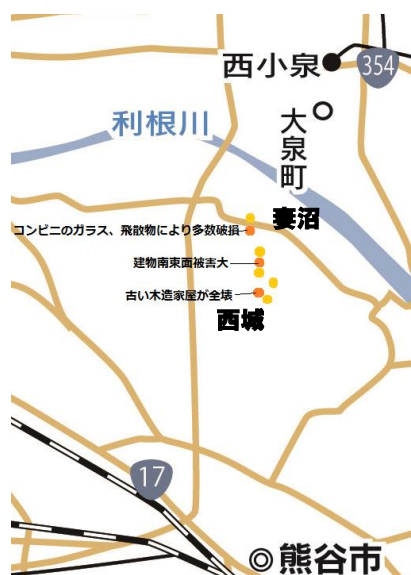
図 2. ②西城～妻沼地区の被害状況。
赤：被害の大きい建物
橙：屋根瓦が飛んだ建物
緑：木や農作物の状況
と表している。

図 2 は、②西城～妻沼地区の被害状況の調査結果である。こちらも、南北に被害地点が線上に分布していることから、突風は竜巻であった可能性が高い。現地調査は 16 日時点で妻沼地区までしかできていないため、さらに北部につながっている可能性はある。

西城地区で古い木造家屋が全壊していることから、竜巻の規模は、EF1 程度であったと推定される。

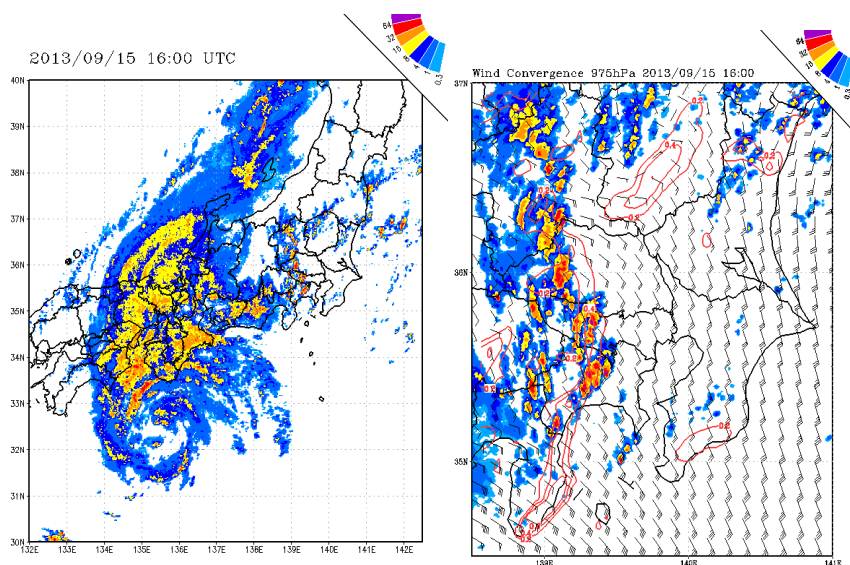
図6は突風発生前の16日1時のレーダー降雨強度である。当時、神奈川県から群馬県にかけて積乱雲が発生、発達し、上空の風に流されて北北西から北へと進んでいた。熊谷市、みどり市に突風をもたらした積乱雲はこの一部である。気象庁解析データにおける975hPa（高度約250m）の風の収束の強さ（図7右赤線）を見ると、南南東の風がぶつかる関東の西部の山沿いで収束が強まっており、そこで風が強制的に上昇させられていたと推測される。また、積乱雲は海上の相模湾の辺りからも発生しており、上昇気流を発生させる何らかの要因があったと思われるが、この解析データには現れておらず、更なる分析が必要である。

(左) 図6.
9月16日午前1時の気象庁レーダー降雨強度。

(右) 図7.
9月16日午前1時の気象庁レーダー降雨強度と、風の収束（赤色実線）。

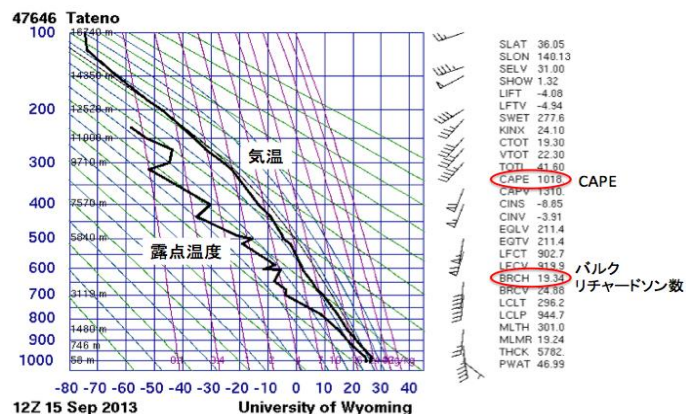
当時の大気の状態は、CAPE（対流有効位置エネルギー）は1018J/kg（1000J/kgを超えるほどになると、上昇気流が非常に強くなりやすい）、バルクリチャードソン数（CAPEと風の縦方向の変化の大きさの比率、およそ10から50の範囲だと竜巻が発生しやすい）が19.34と、竜巻の環境となるスーパーセルが発生しやすい状況になっていた。このような状況の中で、上記の上昇気流により積乱雲が発生し、その一部が竜巻をもたらした可能性がある。

図8.
15日21時のつくば市（館野市）の高層気象観測（ワイオミング大学HPより）

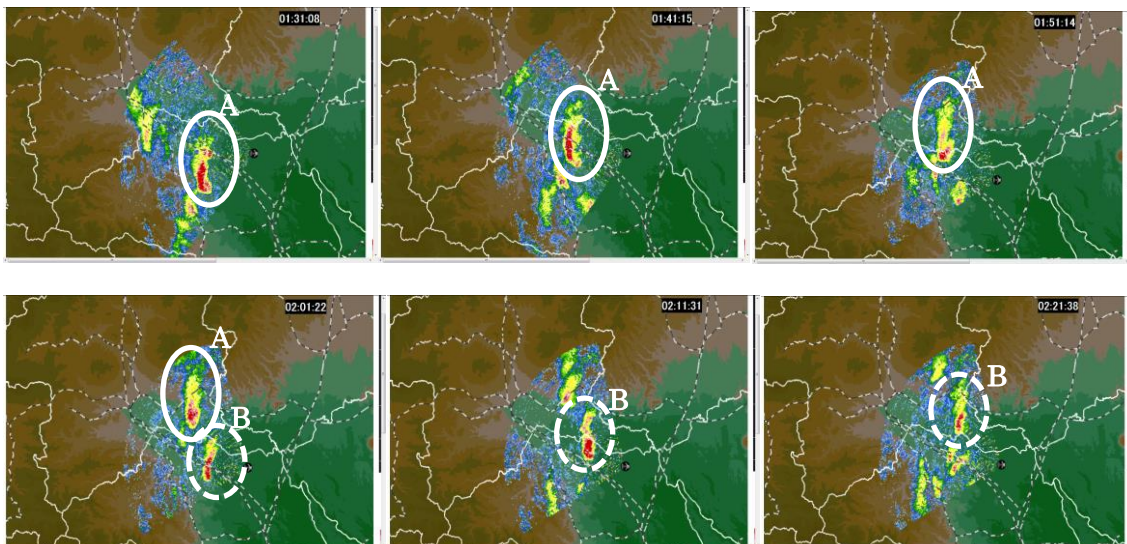
図 9-1. 羽生 WITH レーダーの反射強度 1:31 から 2:21

図 9-1 を見ると、1:31 の画像に非常に強い降水域（赤色）：A が熊谷市付近を通過している。この降水域：A の南は、カギ状の形をしている。これはフックエコーと呼ばれ、竜巻が発生する際によく見られるレーダーエコーの形状である。このフックエコーをもった降水域：A は、北に進みこの通過位置が、被害①の地域とほぼ一致する。

次に、2:01 の画像をみると、北に移動した降水域 A の南に、新たに強い降水域：B が南から進んできており、2:11 の画像にその降水域：B に非常に明瞭なフックエコーが確認できる。その降水域：B が北に進み、2:38 の画像で再びフックエコーが確認できる。

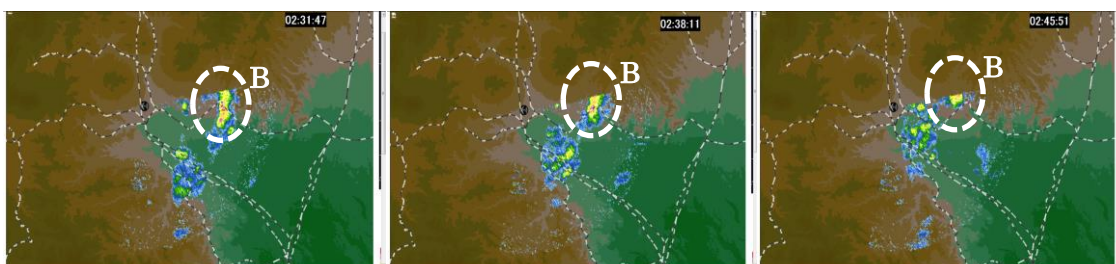
図 9-2. 高崎 WITH レーダーの反射強度 2:31 から 2:45

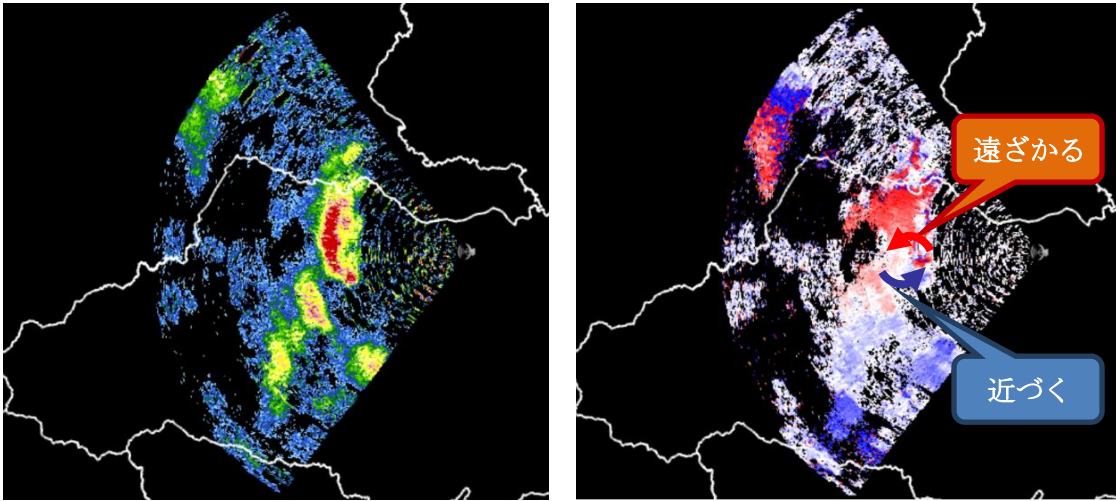
また、WITH レーダーのドップラー速度の観測では（図 10）、レーダーサイトに対して数キロメートルの範囲で風の近づく成分と遠ざかる成分が隣り合っているのが観測された。これは直径数キロメートルの渦の存在を示している。竜巻は、メソサイクロンと呼ばれる数km規模の反時計回りの回転をもった低気圧に伴って発生することが多く、この渦はメソサイクロンに相当すると思われる。

図 10. 羽生 WITH レーダーの 1:41 の観測 左：反射強度 右：ドップラー速度
矢印は、ドップラー速度から推定される風の流れ。

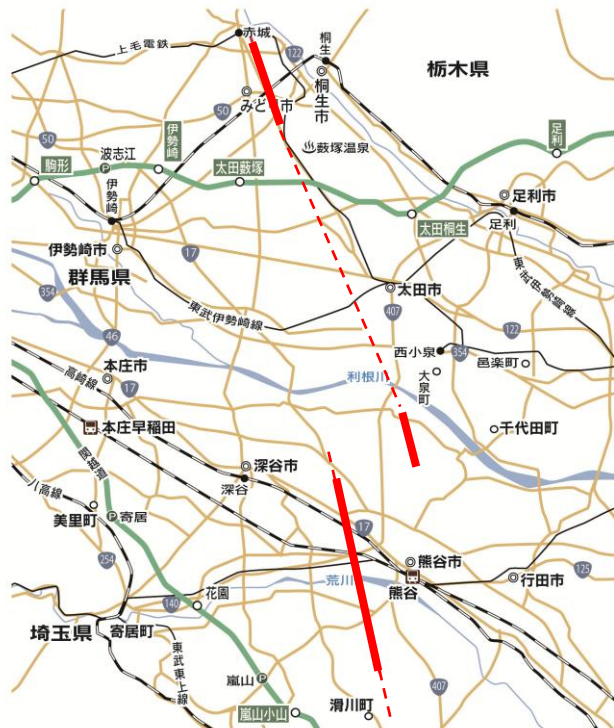
図 11 は、現地調査およびウェザリポート、現地自治体への取材、WITH レーダーから推定される、今回の竜巻の通過経路を示している。未調査の地域もあるが、少なくとも 2 つの竜巻が発生し、東側のものは一旦衰弱（もしくは消滅）し、再発生した可能性がある。

図 11. 竜巻の推定経路。赤色実線：竜巻の通過が確認できた経路
点線：竜巻が通過した可能性があるが未調査の地域
