台風 10 号による北日本の大雨と河川はん濫について

Wx Files Vol.35

2016年9月5日

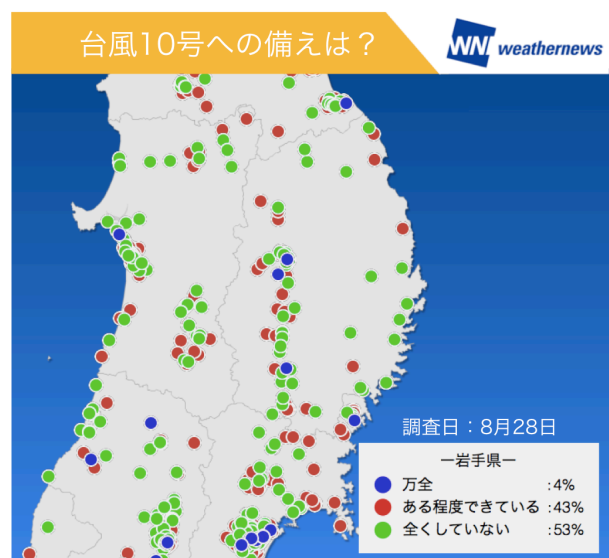
図4： 台風10号への備えに関する北海道と東北の調査結果

全国12,763人の回答を分析した結果、“全くしていない”と答えた人は、被害のあった北海道では72%、岩手県では53%になり、今回台風が直撃していない関東（47%）よりも事前の対策をしていない人の割合が大きいことがわかりました（表2）。また、図4をみると道東太平洋側や岩手県の沿岸部では全くしていないという回答が目立ち、被害が大きかった地域における対策は十分であったとは言い難いことがうかがい知れます。

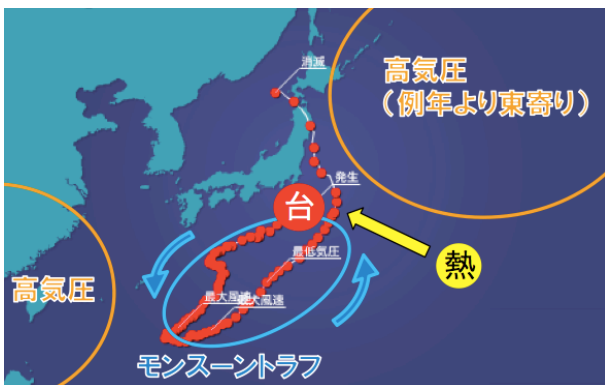
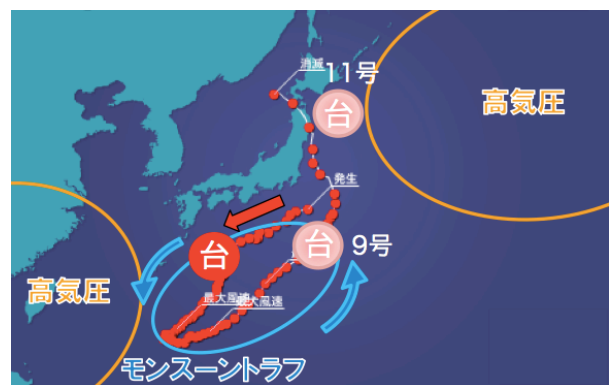
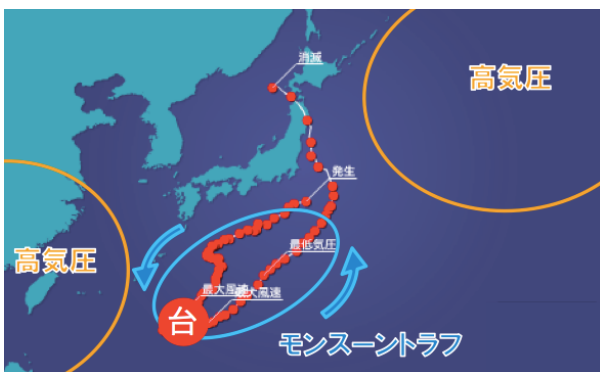
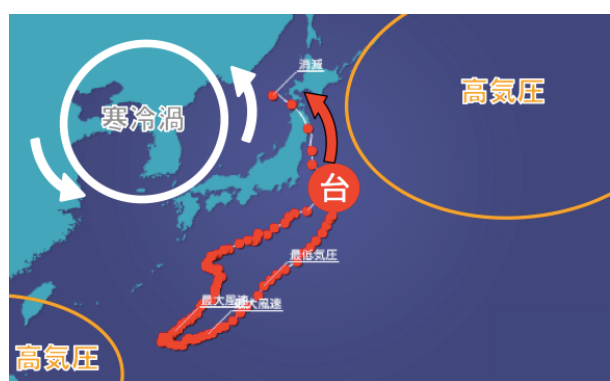
図6： 台風10号の経路と気圧配置図

1. 日本の東海上にある高気圧の縁を西進

2. 「モンスーントラフ」と
台風11号、9号の影響を受けて南西進

3. 大陸からの高気圧に阻まれて動きが遅まる

4. 寒冷渦の南下により北東に方向転換、
左カーブを描いて北上

23日頃にかけて沖縄の東海上に進んだ台風10号は、台風11号と9号が北上する間、大陸からの高気圧に阻まれ西に進むこともできず、ゆっくりと南進を続けました(図6-3)。この間、海面水温30度以上の海域で水蒸気の供給を受け、23日から25日にかけて急速に発達し、非常に強い勢力となりました。

沖縄付近で動きが遅くなっていた台風10号は、25日頃、朝鮮半島付近に寒冷渦が接近することで北東に方向転換し、発達・加速しながら進み、29日には関東の南東海上に再び到達しました(図6-4)。その後、日本海上に移動した寒冷渦と日本の東の太平洋高気圧との間を通る形で30日には北北西～北西に進路を変え、海面水温が27度以下の海域で勢力を落としつつも、暴風域を伴ったまま、30日18時前に岩手県大船渡市付近に上陸しました。台風が東北の太平洋側に上陸したのは、統計開始以来初めてです。上陸後は、岩手から青森を通過して日本海に入り、31日0時頃に温帯低気圧に変わりました。

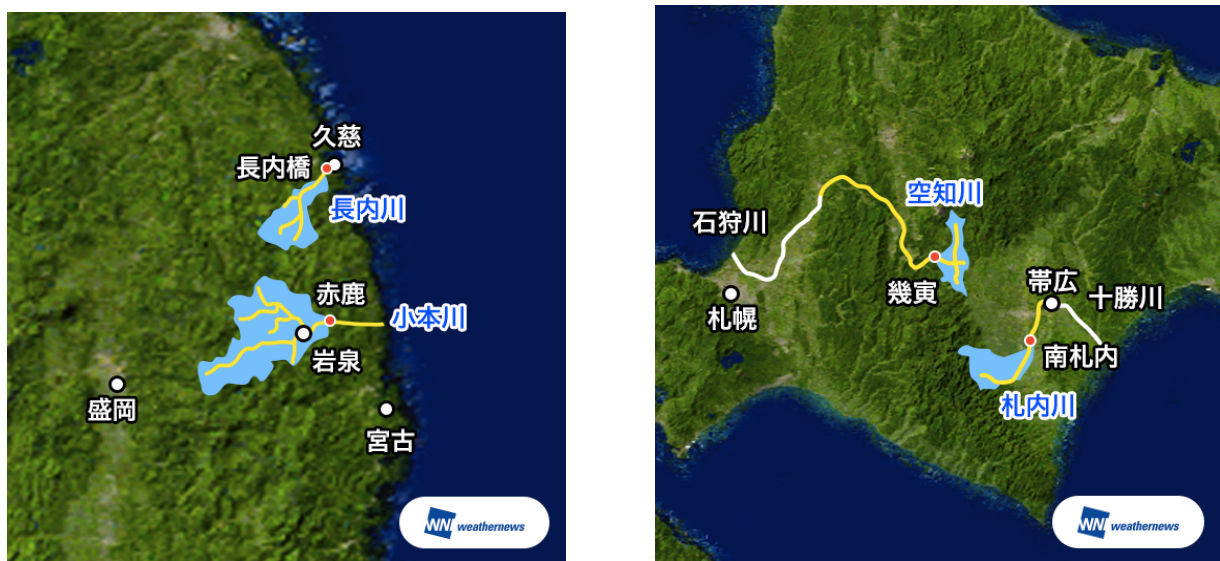
図8： はん濫や堤防の決壊などが発生した代表的な川（黄色）とその観測地点（赤丸）の流域（水色、当社の河川流域DBより）。

大雨が観測された北上高地や日高山脈・石狩山地を水源とする河川では、大量の雨が流れ込んだことにより、河川のはん濫や堤防の決壊などが発生しました。その代表的な川として、岩手県の長内川（おさないがわ）や小本川（おもとがわ）、北海道の空知川（そらちがわ）や札内川（さつないがわ）（図8）について、水位と降水量の関係を調べました。
