10月12～13日、大規模な河川氾濫をもたらした台風19号について

Wx Files Vol. 53

2019年10月19日

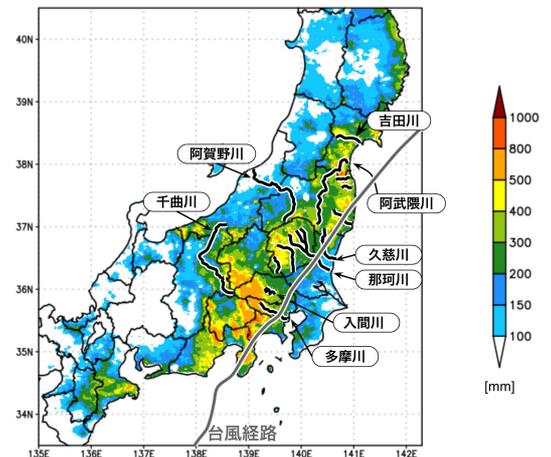
図1: ウェザーニューズ解析雨量(11日0時～13日12時の合計、黒太線は氾濫した主な河川)

11日から13日にかけて、広い範囲で総降水量300mmを超える雨が観測され、特に多かった静岡県や山梨県、関東西部では500mmを超える大雨となりました(図1)。最も降水量が多くなったのは神奈川県の箱根で、24時間降水量は観測史上1位となる942.5mmを記録し、48時間降水量は1001.0mmに達しました。

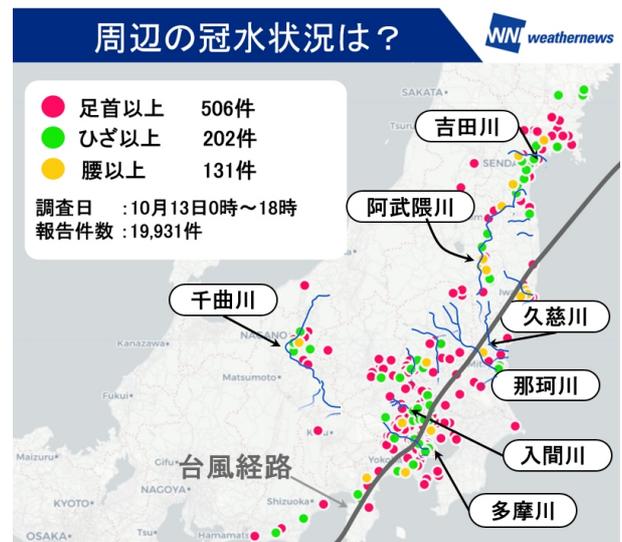
10月12日以降、台風による大雨の影響で大規模な冠水が発生しました。当社では冠水の状況を詳しく調べるため、13日0時から18時にかけて、全国のウェザーリポーターに冠水の状況について質問し、「冠水なし」「足首以上」「ひざ以上」「腰以上」の4択から回答していただきました。全国から寄せられた19,931件の報告のうち、冠水した回答をマッピングすると、概ね台風の経路に沿って冠水していることがわかります(図2)。

細かく見ると、長野県や関東・東北の太平洋側の地域を流れる流域面積の広い千曲川、多摩川、阿武隈川などの周辺で冠水報告が多く見られました。

図2：冠水状況のアンケート結果

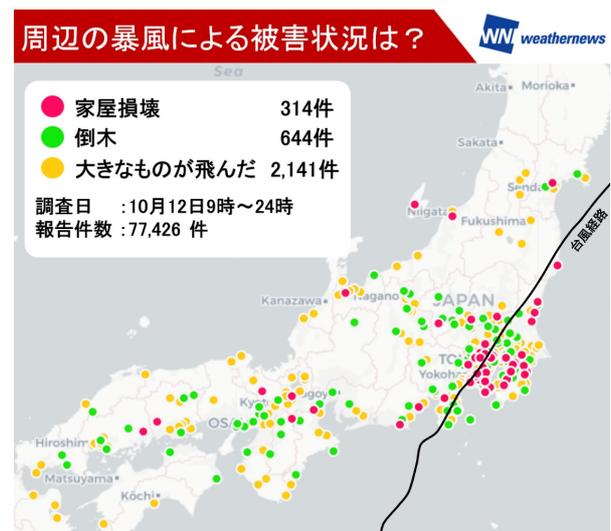
当社では暴風による被害状況を詳しく調べるため、12日9時から24時にかけて、全国のウェザーリポーターに周辺の暴風被害の状況について質問し、「被害なし」「家屋損壊」「倒木」「大きなものが飛んだ」の4択から回答していただきました。全国から寄せられた77,426件の報告のうち、「家屋損壊」、「倒木」、「大きなものが飛んだ」の件をマッピングしたところ、台風の進路の右側の方でより被害が深刻であることや、台風の中心から遠く離れた西日本の地域でも影響があったことがわかりました(図3)。

影響別に見てみると、家屋破損の被害は関東南部の沿岸に集中しており、倒木などの被害は西日本や北陸など広範囲に及んでいます。また、風速との関係性を調べたところ、家屋破損の被害は最大瞬間風速30m/s以上、倒木の被害は20m/s以上を観測した地域で多くみられることが明らかになりました。

図3：暴風による被害状況のアンケート結果

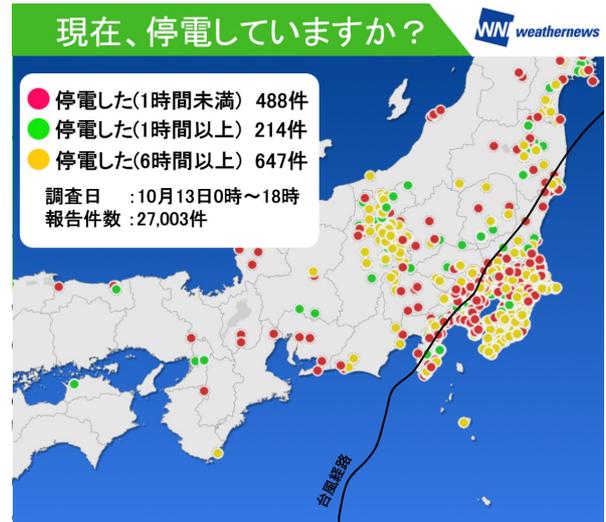
12日は強風や浸水の影響で、静岡県や関東、東北太平洋側を中心に、一時52万戸を超える大規模な停電が発生しました。当社では停電の被害状況を詳しく調べるため、13日0時から18時にかけて、全国のウェザーリポーターに停電の様子について質問し、「停電していない」「停電した(1時間未満)」「停電した(1時間以上)」「停電した(6時間以上)」の4択から回答していただきました。そのうち「停電した」という1,349件の報告をマッピングしたところ、被害報告は河川氾濫のあった千曲川や阿武隈川沿い、あるいは、最大瞬間風速25m/s以上の風が観測された伊豆半島や三浦半島、千葉県、茨城

県南部の地域に集中していることがわかりました（図4）。また、千葉県市原市では竜巻の発生が確認されており、その影響で停電したと考えられます。

図4：停電に関するアンケート結果

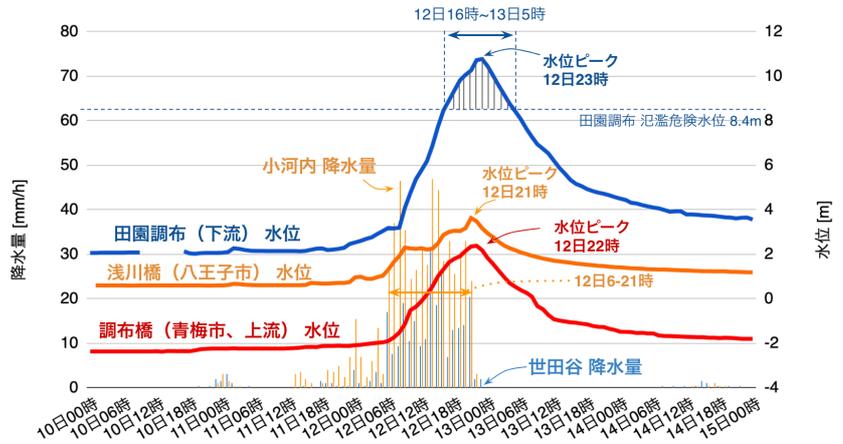
多摩川の水位は強い雨の降り出しから1~2時間遅れて急激に上昇し始めました。国土交通省の田園調布の観測をみると、それまで2m程度であった水位が、12日16時には氾濫危険水位である8.4mを超え、23時にピークとなる10.77mを記録したことがわかります。上流の青梅市の調布橋や、多摩川の支流である浅川の浅川橋でも同様の時間帯に水位が上昇しており、広範囲で降った記録的な雨が多摩川に流れ込み、最終的に氾濫の発生につながったと考えられます(図6)。

図6: 多摩川の水位と付近の降水量
(水位は国土交通省の観測、降水量は気象庁アメダス)

12日23時頃、東京都を流れる多摩川が世田谷区付近で氾濫しました。多摩川では、12日6時頃から台風の接近により強い雨が降り出し、上流の小河内では20mm/h以上の強い雨が12日5時から21時の16時間も続きました。世田谷では小河内ほどではないですが、10mm/hを超える雨が同じ時間帯に継続しました。

日降水量は小河内で556.0mm、世田谷で253.5mm、青梅で384.5mm、八王子で392.5mm、府中で289.0mmとなるなど、東京都の多くのアメダス地点で観測史上1位の記録を更新しました。

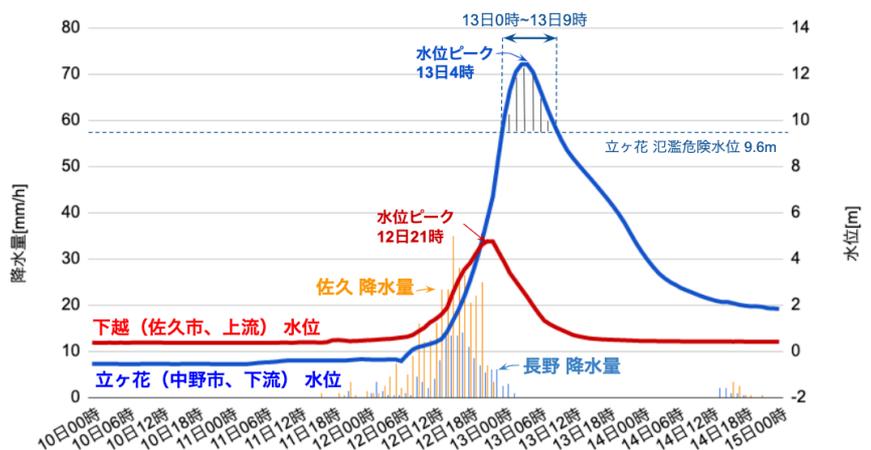
大規模な氾濫となった長野県の千曲川では、上流に位置する佐久市(アメダス佐久)で12日0時頃から連続的に雨が降り始め、12日13時から20時にかけては20mm/hを超える強い雨が8時間にわたり降り続けました。このため、下越(しもごえ、佐久市)の水位はそれに呼応して上昇し、12日21時には4.77mに達しました(図7)。

図7: 千曲川の水位とその付近の降水量
(水位は国土交通省の観測、降水量は気象庁アメダス)

このように過去にないような雨が流域に降り、千曲川に流れ込んだことにより、下越より約 100km 下流にある立ヶ花（たてがはな、中野市）では、氾濫危険水位の 9.6m を大きく上回る 12.44m という水位に達しました。また、最高水位を観測した時間は、下越で 12 日 21 時、立ヶ花で 13 日 4 時となり、上流と下流では約 7 時間の時間差がありました。千曲川は流域面積が 7,163km² で、多摩川（1,240km²）と比べて非常に広く、上流部でより多くの雨が降ったことからこのような時間差ができたと考えられます。

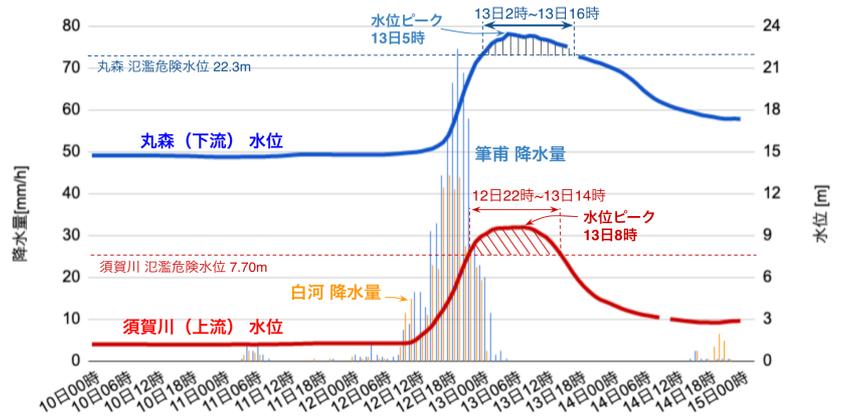
福島県や宮城県で洪水をもたらした阿武隈川流域でも、12 日の昼頃から 13 日未明にかけて 20mm/h を超える強い雨が降り続けました（図 8）。阿武隈川の上流に近い白河では 12 日に日降水量が 368.5mm となり、観測史上 1 位を記録しました。下流に位置する宮城県の最も南にある筆甫（ひっぽ）では、最大で 12 日 20 時に 74.5mm/h の非常に激しい雨が降り、日降水量が 558.0mm となって記録を更新しました。このため、阿武隈川の上流の須賀川（すかがわ）では水位が 12 時頃から上昇し始め、12 日 22 時に氾濫危険水位を超えて 13 日 3 時頃から 9.5m に達しました。下流にある丸森でも水位が 12 日 18 時頃から急上昇し、13 日 2 時に氾濫危険水位を超え、最高 23.44m を記録しました。

図 8：阿武隈川の水位とその付近の降水量
（水位は国土交通省の観測、降水量は気象庁アメダス）

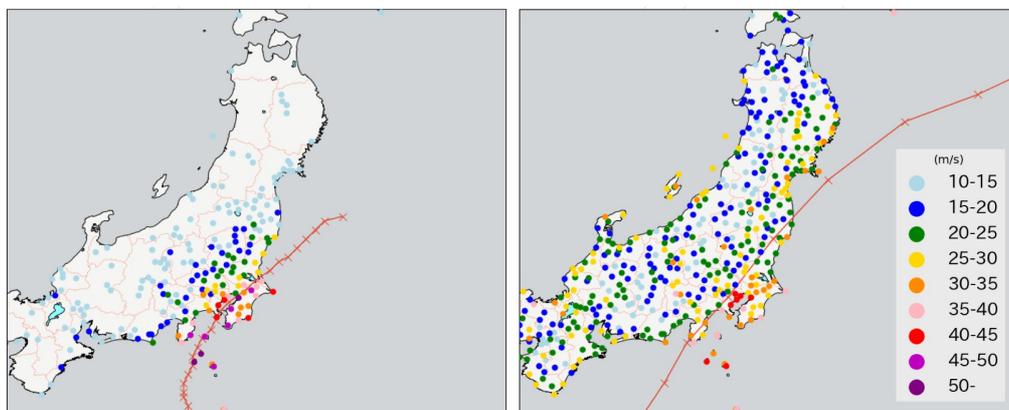
台風15号と台風19号の風の分布を比較すると、15号の通過時は最大瞬間風速25m/s以上の風が台風の経路の周辺に集中していますが、今回は新潟県や長野県など台風の中心から離れたエリアでも観測されていることがわかります（図9）。19号は大型の台風で強風域も広がったことから、台風の中心から離れたところでも強い風が観測されたと考えられます。

図9: 台風15号(左)と台風19号(右)の最大瞬間風速と経路

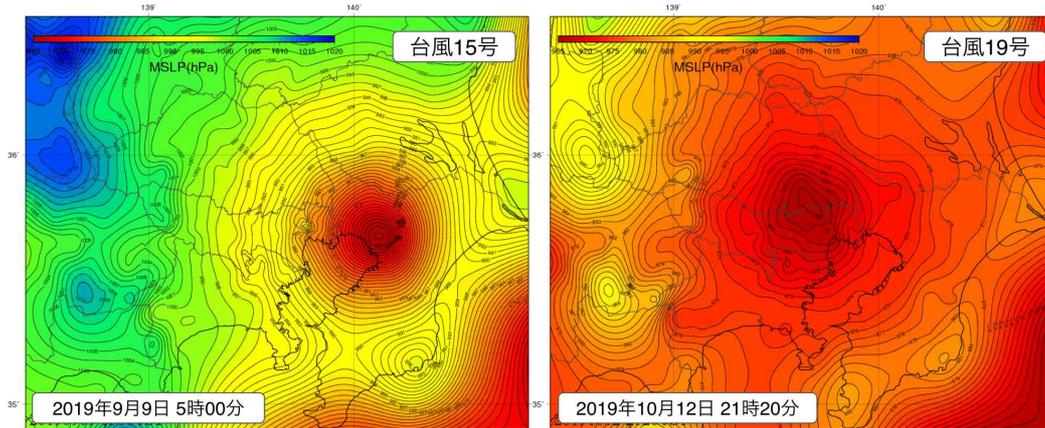
一方で、今回の台風では15号通過時に観測された、最大瞬間風速50m/sを超えるような猛烈な風は観測されませんでした。2つの台風が関東を通過した時の気圧分布をウェザーニューズの独自観測機“WITHセンサー”のデータで比較すると、15号の方が中心付近で等圧線が混み合っており、気圧傾度が大きかったことがわかります（図10）。上陸後の19号は15号のような明瞭な台風の目を維持しておらず、中心付近の気圧傾度が15号ほど強くなかったため、50m/sを超えるような猛烈な風にはならなかったと思われます。ただ、東京や横浜は台風の進路の右側に入ったため、台風の移動速度の効果で15号の際より強い風となりました。

図 10: 台風 15 号 (左) と台風 19 号 (右) 通過時の WITH センサーの海面気圧

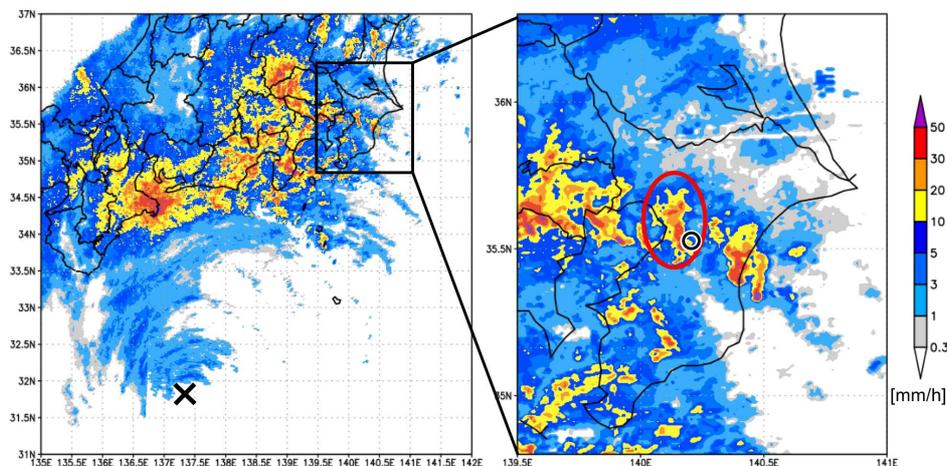
12 日 8 時 8 分頃、千葉県市原市では竜巻が発生しました。竜巻が発生した時刻のレーダー降水強度を見ると、台風のアウターバンドに伴う強い降水域が市原市を通過していたことがわかります (図 11)。竜巻が発生した市原市では、住宅の屋根が吹き飛ばされたり、自動車が横転して乗車していた方が亡くなる等の被害が発生しました。気象庁はこの被害の状況から、JEF2 (日本版改良藤田スケール、2 は 6 段階で 4 番目の強さ) の竜巻が発生していたと推定しています。また、WITH センサーは竜巻が発生した時刻の付近で急激に気圧が下がっている様子を捉えました (図 12)。7 時 53 分から 8 時 3 分の 10 分間で気圧が 1.1hPa 下がっており、竜巻をもたらした積乱雲のメソサイクロンの通過に対応していると思われる。

図 11: 12 日 8 時 10 分の気象庁レーダーの降水強度。(×印は台風を中心位置、黒丸は竜巻による被害が発生した地点、赤丸で囲んだ領域は竜巻をもたらしたと思われる積乱雲を示す)

台風の接近時には、中心から離れた場所でも竜巻が発生することがあります。特に、台風の中心の北東側で発生しやすく、竜巻が発生した市原市も台風を中心の北東に位置していました。これまでも、2019 年の台風 17 号や 2006 年の台風 13 号の際の宮崎県延岡市、1999 年の台風 18 号の際の愛知県豊橋市など、いずれも中心の北東側にあたる地点でアウターバンドの通過に伴い竜巻が発生しています。

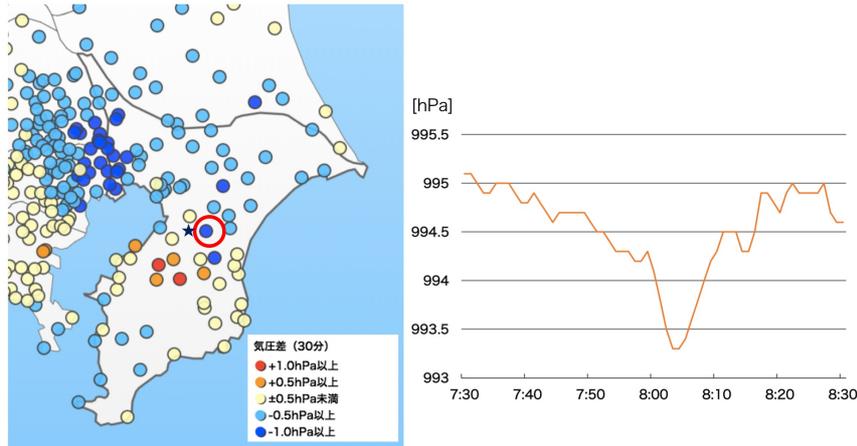
図 12: 左) 12 日 8 時 5 分の WITH センサーの気圧変化 (星印は竜巻による被害が発生した地点)

右) 竜巻による被害が発生した市原市永吉に近い、千葉市緑区の WITH センサーの時系列変化 (位置は図 12 左の赤丸)

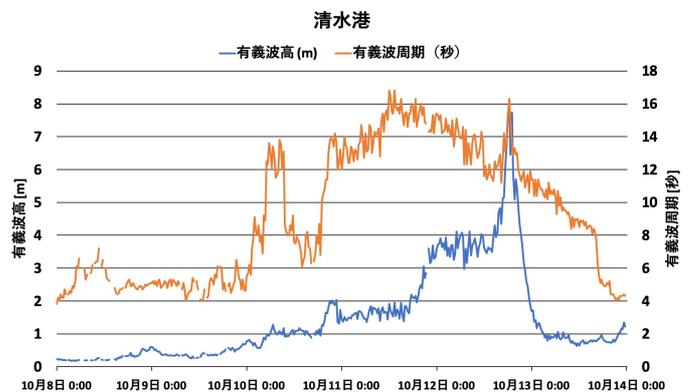
台風 19 号は大型で猛烈な勢力となったため、日本の南海上では高波のエリアが大きく広がりました。9 日頃には、台風の北上よりも進行速度の速いうねりが、九州～本州太平洋側に到達し始め、静岡県清水港では、10 日頃から 12 秒以上の周期の長い波 (うねり) が観測されました (図 13)。

図 13: 清水港の有義波高と有義周期の観測値 (国土交通省港湾局ナウファス) 期間は 10 月 8 日 0 時～13 日 24 時

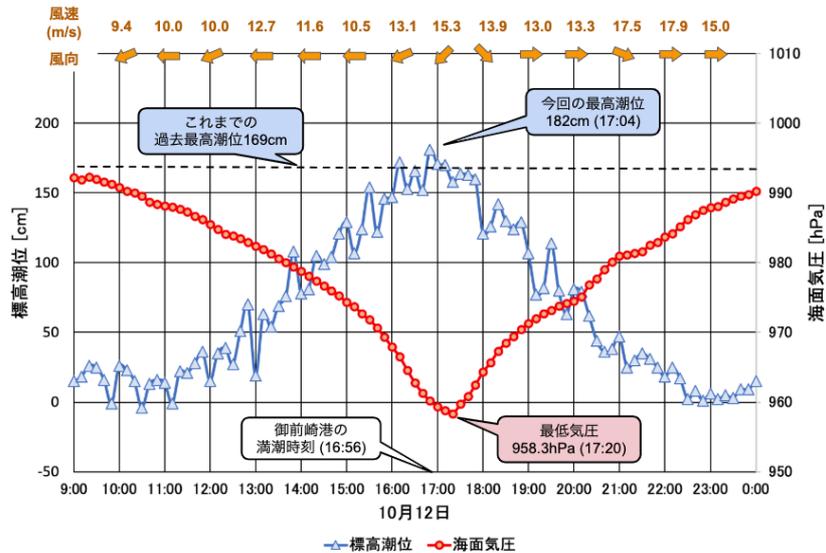
台風19号の接近・通過に伴い、沿岸部では潮位が上昇し、御前崎、清水港、内浦、石廊崎、小田原、三宅島（坪田）の6地点で観測史上1位を記録しました（表4）。記録的な高潮が東海地方に集中した要因としては、12～13日が中潮から大潮の比較的潮位の高い時期であったこと、満潮時刻と台風の接近・上陸のタイミングが近かったこと、台風上陸時の中心気圧が955hPaと低く「吸い上げ効果」が大きかったことの3つが挙げられます（図14）。

図 14: 12日の御前崎港における標高潮位と御前崎アメダスの海面気圧、風向風速の推移
(風向の矢印は右向きが西風、左向きが東風を示す)

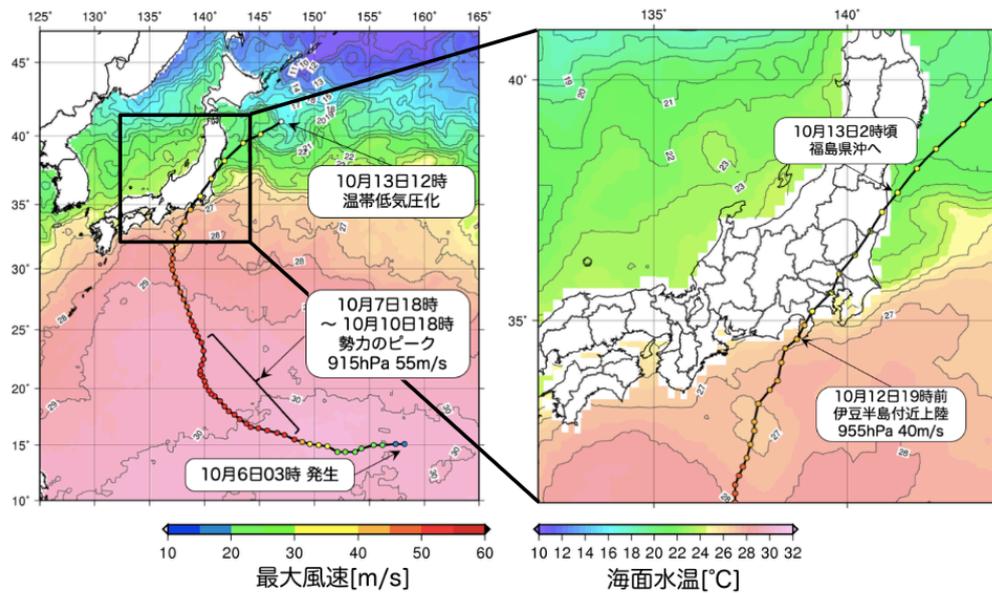
台風19号は10月6日3時に南鳥島近海で発生し、海面水温が29～30℃の暖かい海域を西北西に進みながら発達し、7日18時に大型で猛烈な勢力（最大風速55m/s）まで発達しました。米軍合同台風警報センター(JTWC)によると、ピーク時には1分平均最大風速が140knot(70m/s)を超え、“Super Typhoon”（1分平均最大風速が130knot(65m/s)以上の台風）と呼ばれるレベルの勢力となりました。台風は8日から次第に北上をはじめ、12日6時に進路を北東に変えて進み、強い勢力で暴風域を伴ったまま12日19時前に静岡県伊豆半島に上陸しました。上陸後は関東の都心部を通過して福島県沖へ抜け、13日12時に日本の東海上で温帯低気圧に変わりました(図15)。

図 15: 台風 19 号の経路と海面水温
 (経路上の丸は左図では 3 時間毎、右図では 1 時間毎の位置で、色は最大風速を示す。
 海面水温は気象庁の 10 月 7 日のデータ)

台風 19 号の中心気圧・最大風速は、6 日 18 時に 992hPa・45knot であったのが 7 日 18 時には 915hPa・105knot となり、それぞれ 24 時間で 77hPa 低下し、60knot 上昇しました。このような非常に急激な発達には“Rapid Intensification”（複数の定義があるが、24 時間で中心気圧が 30hPa 以上降下または最大風速が 30knot 以上上昇というものが多い）と呼ばれ、勢力の強い台風の発達過程でよく見られる現象です。猛烈な勢力にまで発達した要因として、海面水温が高い状態であったことが挙げられます。台風が発生した南鳥島からマリアナ諸島周辺にかけての海域では、海面水温が 30°C を超え、平年より 1~2 度高い状態となっていました（図省略）。

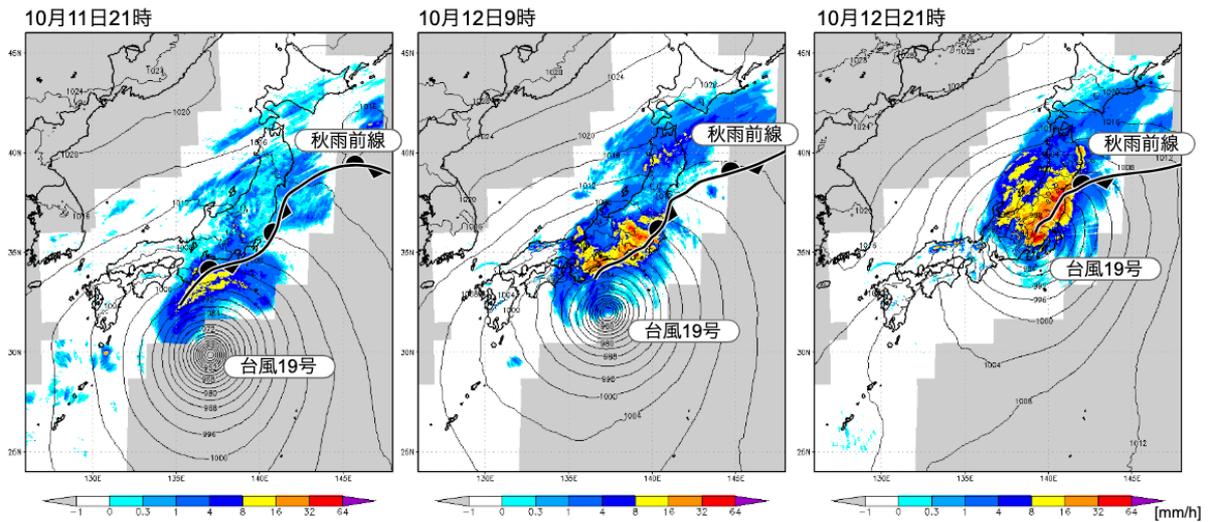
台風接近前の 11 日、秋雨前線は本州の太平洋沿岸に停滞していました（図 16）。台風周辺をまわる暖かく湿った空気（暖湿気流）が秋雨前線に流れ込み、近畿地方や東日本では次第に強い雨が降り始めました。12 日朝には台風が東海地方から関東地方に接近しましたが、秋雨前線は東海地方や関東地方の沿岸に停滞していました。台風上陸後、前線は関東地方では北上しましたが、東北地方南部の太平洋側ではほぼ停滞しました。今回はこの秋雨前線の位置と強い雨の地域がよく重なっており、秋雨前線との組み合わせが大雨となった要因の一つと言えます。

図 16: 地上天気図 (色はウェザーニュース解析雨量で-1 以下は解析範囲外を示す。
等値線は気象庁 MSM 実況解析の海面気圧 (hPa)。
秋雨前線はウェザーニュース独自解析であり、気象庁の天気図とは異なる。)

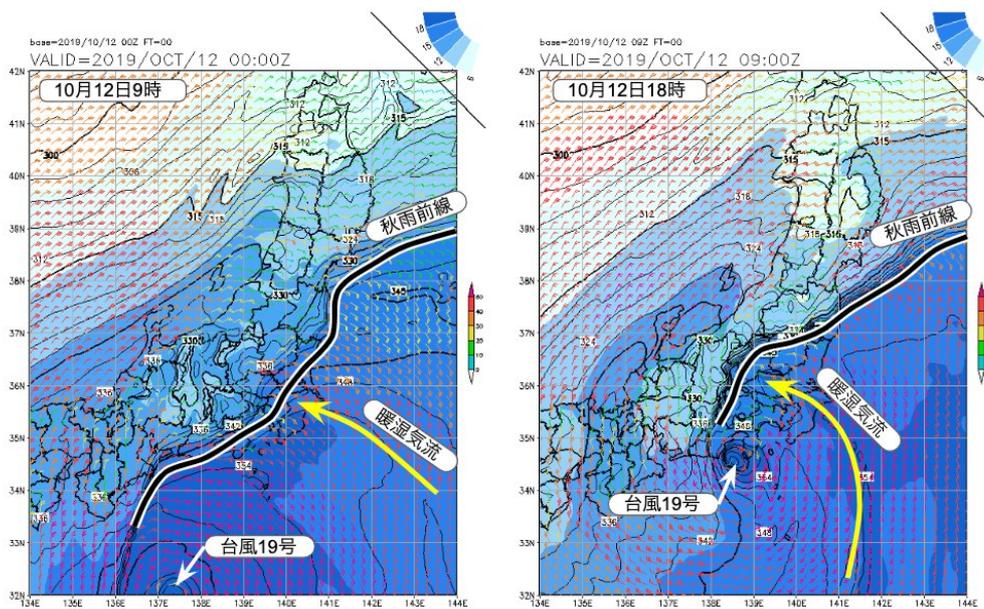
秋に台風との組み合わせで大雨をもたらす前線は沿岸付近に位置することが多く、前線両側の温度差が地上付近で大きくなる傾向がみられます。950hPa (上空約 500m) の相当温位 (気温、露点温度、気圧から計算される、空気の暖かさと水蒸気の多さの指標) で見ると、前線の北側では 330 度前後、南側では 345 度前後と、15 度もの差が見られます (図 17)。今回は、台風周辺の暖湿気流がこの前線の北側の相対的に冷たく重い空気の上に乗って、上昇気流となって、継続的に積乱雲を発生させたと考えられます。

図 17: MSM 950hPa 相当温位 (左: 12 日 9 時, 右: 12 日 18 時)

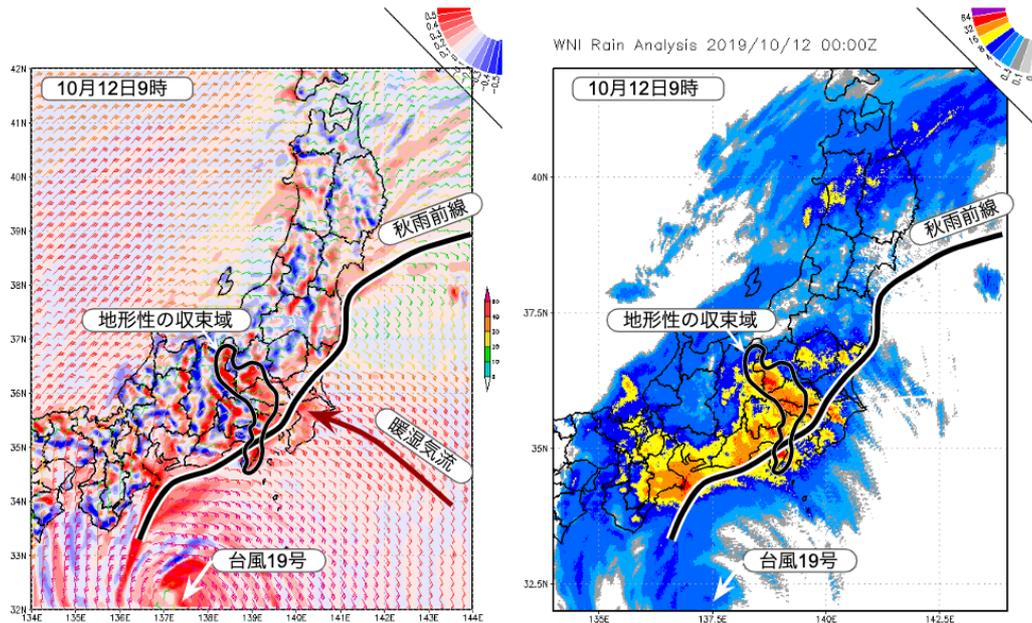
関東甲信での雨雲の発達には、地形の影響も考えられます。900hPa（上空約 1000m）の風の収束を見ると、南東からの暖湿気流がぶつかる関東西部や伊豆半島の山地に沿って収束域が見られます（図 18）。この地域で上昇気流が強まり、積乱雲を発達させていたと推測されます。

図 18: 左) 12日9時の900hPa（上空約1000m）の風の収束 (10^{-3} s^{-1})
 (赤が収束の強いところ、青が発散の強いところ。気象庁毎時大気解析)
 右) 同時刻のウェザーニュース解析雨量 (mm/h)。

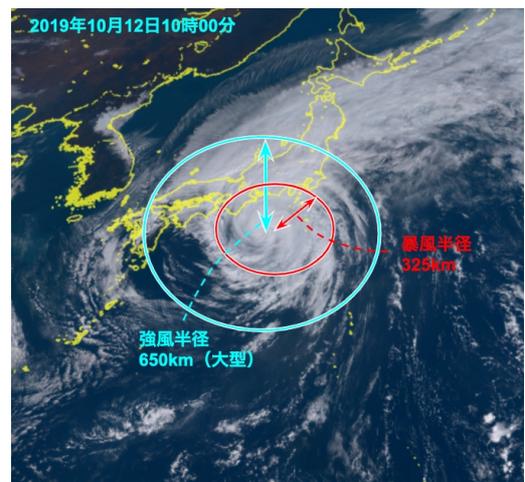
台風 19 号は大型で、勢力のピーク時から本州通過まで強風半径は 600~700km、暴風半径は 240~325km ありました（図 19）。11 日の午後から強風域が本州太平洋側にかかり始め、12 日深夜に台風が関東地方を抜けるまでの 1 日半の間、東日本は台風の強風域の中にあつたことになります。その間、台風周辺の暖湿気流が流れ込み、強い雨をもたらす積乱雲が発生しやすい状況が続きました。

図 19: 気象衛星ひまわりの可視画像
 (10月12日10時、NICT ひまわりリアルタイム Web より。
 水色の丸は強風域を、赤色の丸は暴風域を示す)
